运用Moldflow解决液晶电视脚架应力痕

一张廷军
南京志翔科技有限公司

一、案例介绍

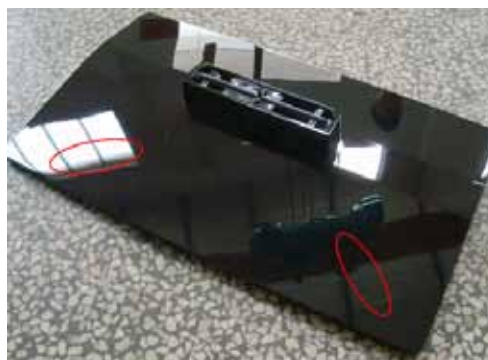
本文以液晶电视脚架应力痕的解决为例,说明Moldflow软件在解决产品应力痕的实际应用情况。材料为阻燃(Vo)PC+ABS,产品表面高光,但成型后有四处位置的光泽度与其他表面不一致,似雾,工人师傅称之为光影。问题始终未有效解决,且工艺不稳定,经常需调机,试模成本高,合格率不高,并且不能满足客户持续改善的要求。(此产品已生产好几年,占Y公司60%的订单量。)液晶电视脚架光影(4652X20款):

图1 光影出现的位置

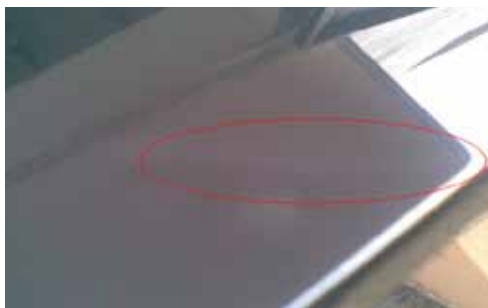
图2 光影近拍图

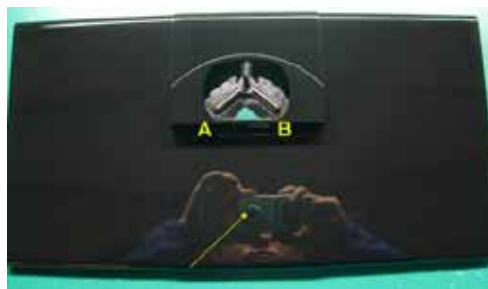
图3 32DH66脚架两个浇口进胶(A、B两点)

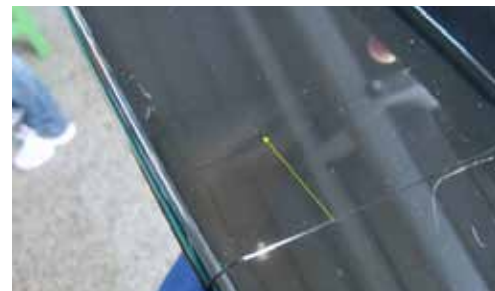
图4 主外观面光影近拍图

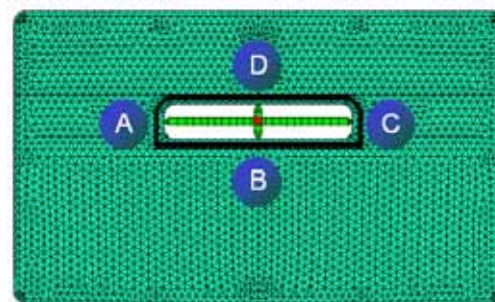
产品四点进胶,每两个浇口间会产生一条熔接线,熔接痕迹如下图所示,比较明显。

图5 产品浇口位置(四点进胶)

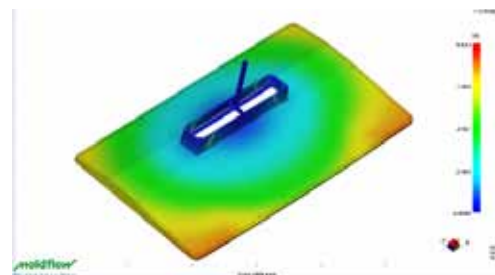
图6 Moldflow软件分析结果(熔接线与填充图叠加)

共四条熔接痕，如图所示，（背部亦有两条），软件分析结果中的熔接痕位置与实际产品中的熔接痕位置重合，说明分析模型是正确的，而红色框中出现的光影缺陷并没有在软件分析结果的熔接痕项中表现出来，说明此光影非一般熔接线问题。

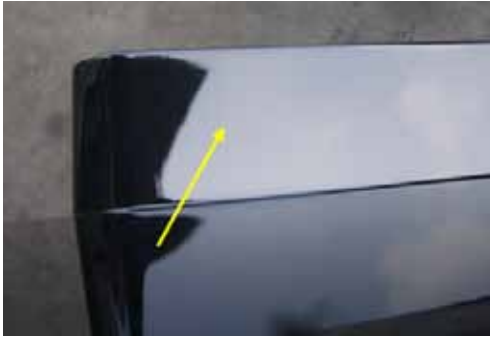
图7 熔接痕1

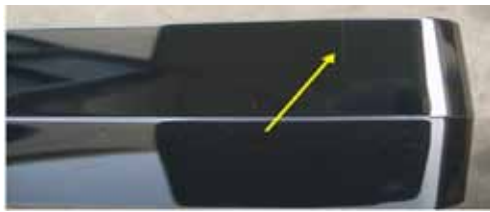
图8 熔接痕2

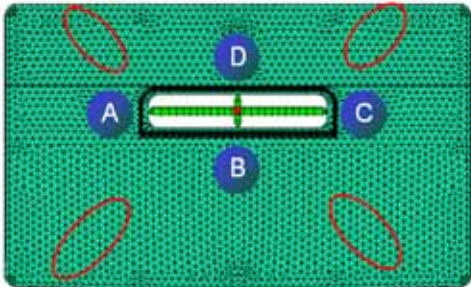
图9 浇口位置及光影出现位置参照图

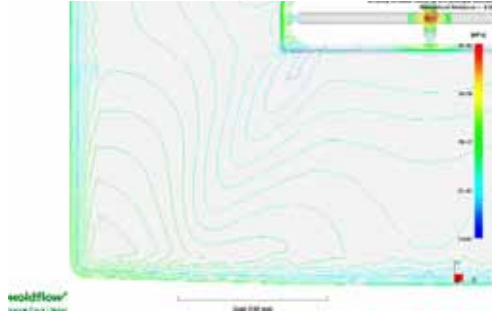
实际产品中出现的熔接痕，分析结果也再现了这一缺陷，说明分析模型可以比较保证的进行分析和预测，将Moldflow分析软件中的结果进行查阅后，发现产品中出现光影的表面位置其残余应力线也较密集，至此，我们基本判断此缺陷为应力痕，而非别的成型缺陷，通过后期的验证工作也再次确认了我们的判断。

应力痕的形成是指在成型过程中，塑胶在局部由于温度梯度或压力梯度的变化，导致产品产生收缩差异，造成局部高应力，表现为外观的应力痕缺陷，产品表面出现雾状外观缺陷。只要我们能消除产生温度或压力梯度的变化的因素，就能消除应力痕缺陷。针对此，我们提出以下改善方案：

图10 残余应力结果1

将原来的四浇口方案改为单浇口方案，并且将浇口尺寸加宽加厚，先在Moldflow软件中模拟该方案，查看残余应力线结果后，未发现残余应力线密集的情形发生。

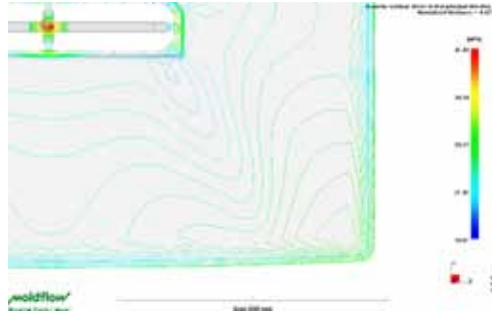
图11 残余应力结果2

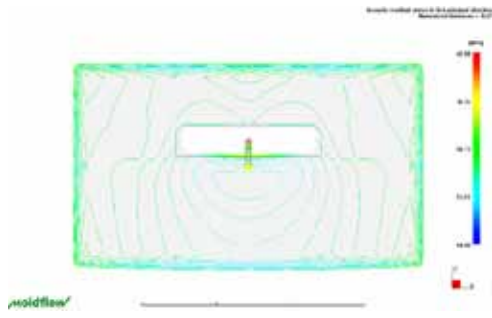
图13 32D77产品残余应力结果

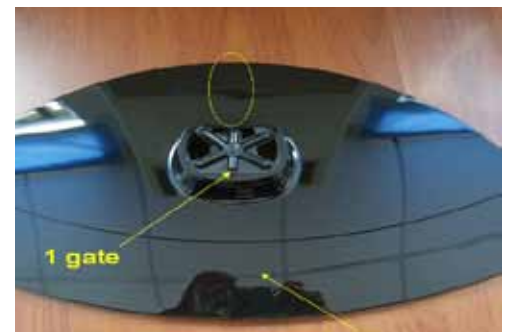
图17 32D77产品T1试模图

试模后发现，产品前侧(也即主外观面)不存在熔接痕，主外观面的光影也已经消失，产品后侧(次外观面)存在微弱光影，但客户可以接受，现已正式进入生产状态。

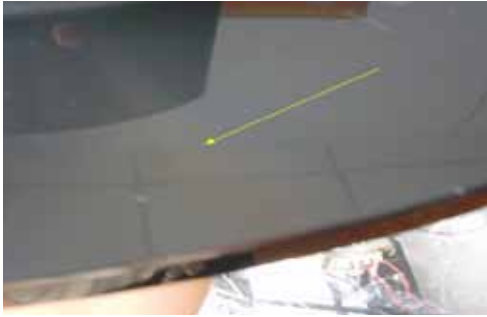
图 18 32D77 产品次外观面光影
